# RELATÓRIO DE ATIVIDADES

**Recuperação Judicial nº 5003983-22.2022.8.21.0023**  
**1ª Vara Cível de Rio Grande/RS**

Noiva do Mar Serviços de Mobilidade LTDA

**Abril de 2023**

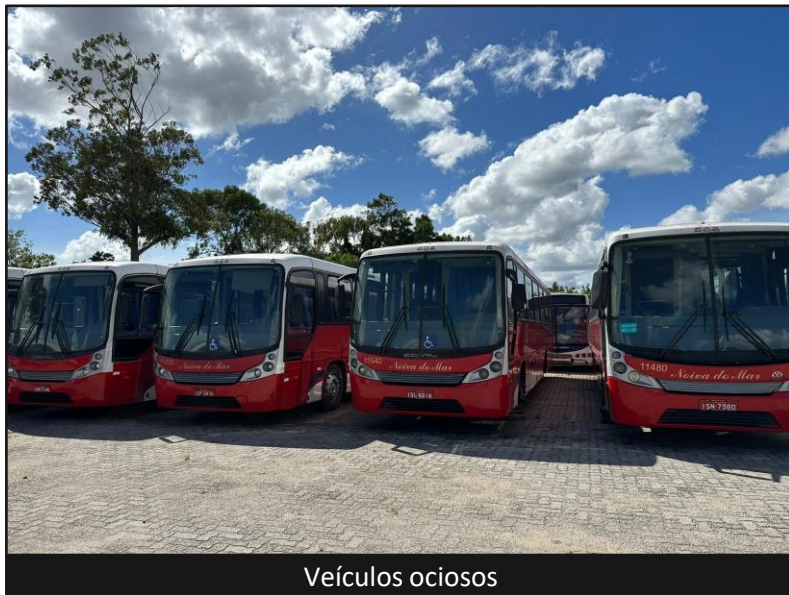
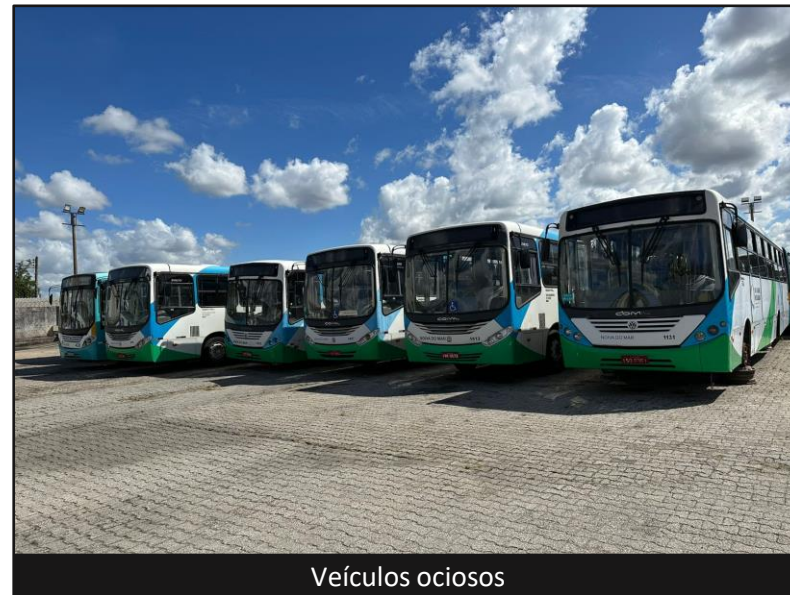
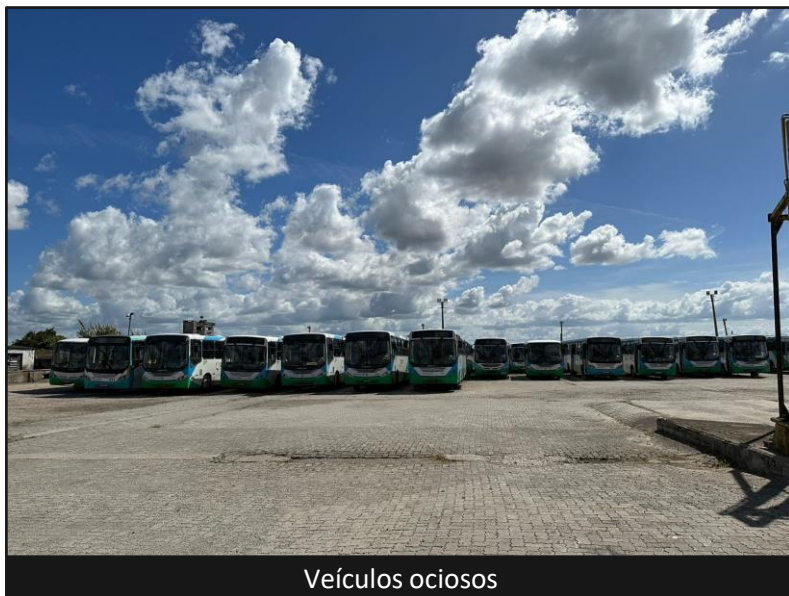
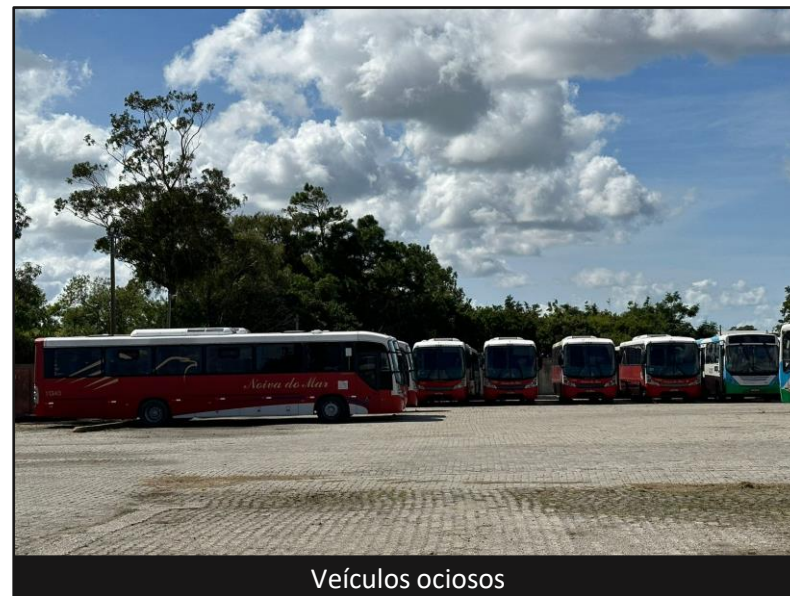
Por fim, cabe ressaltar o alto nível de ociosidade do ativo da Devedora, uma vez que mais de 80 ônibus não estão sendo utilizados.

Veículos ociosos

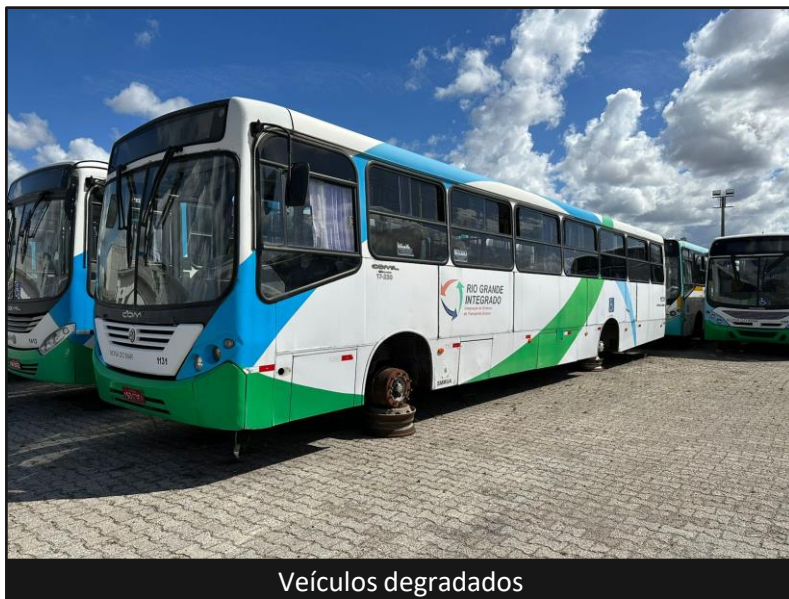
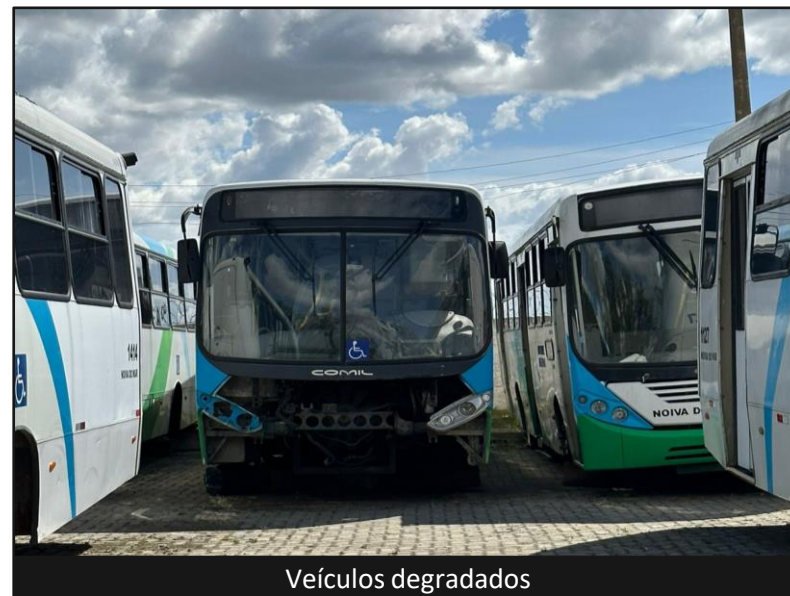
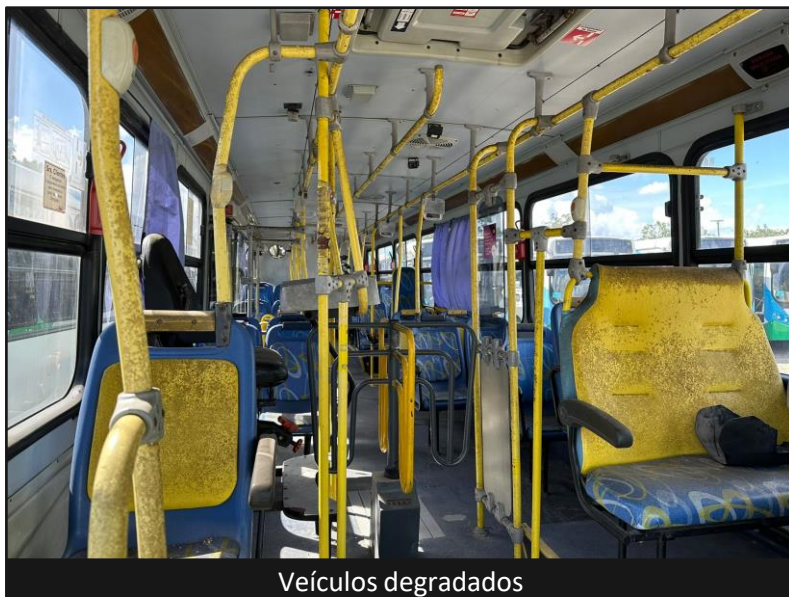
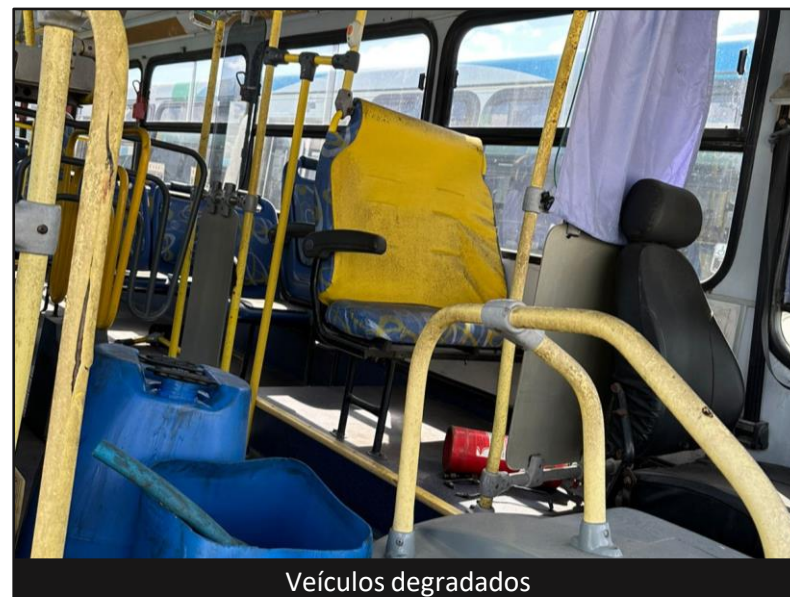
No local, foi constatada a degradação dos ônibus pelas intempéries oriundas do longo período parados no pátio da Recuperanda – cerca de um ano, conforme relato do Sr. Daniel – e sem reparos. A título exemplificativo, verificou-se diversos veículos com peças faltantes – como pneus ou para-choques.

Veículos degradados
