# RELATÓRIO DE ATIVIDADES

**Recuperação Judicial nº 5003983-22.2022.8.21.0023**  
**1ª Vara Cível de Rio Grande/RS**

Noiva do Mar Serviços de Mobilidade LTDA

**Junho de 2023**

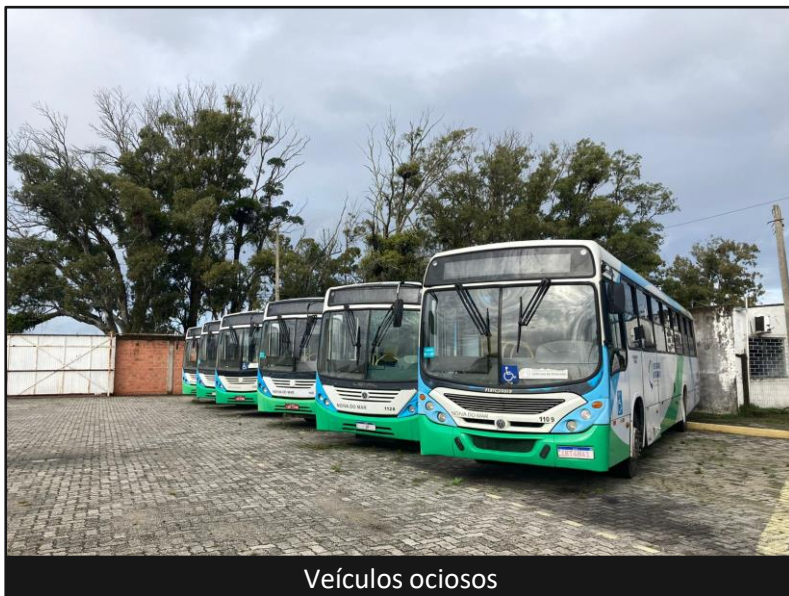
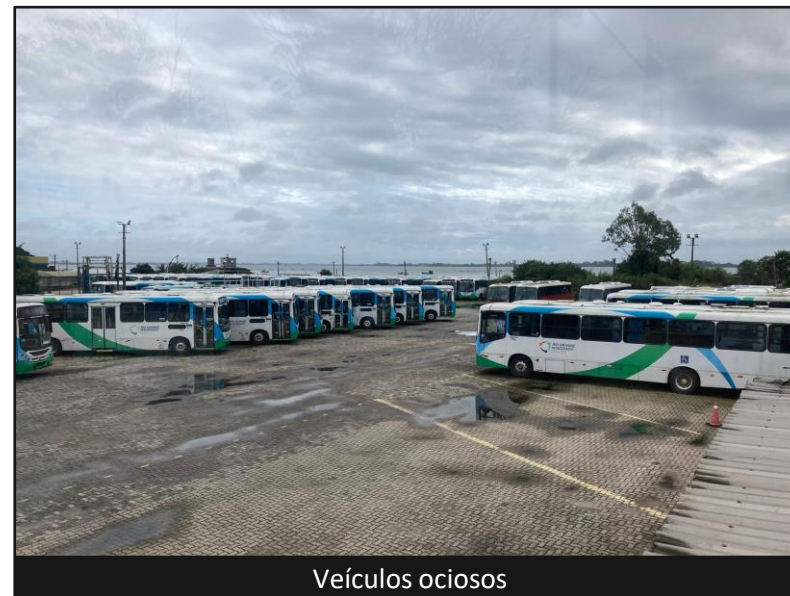
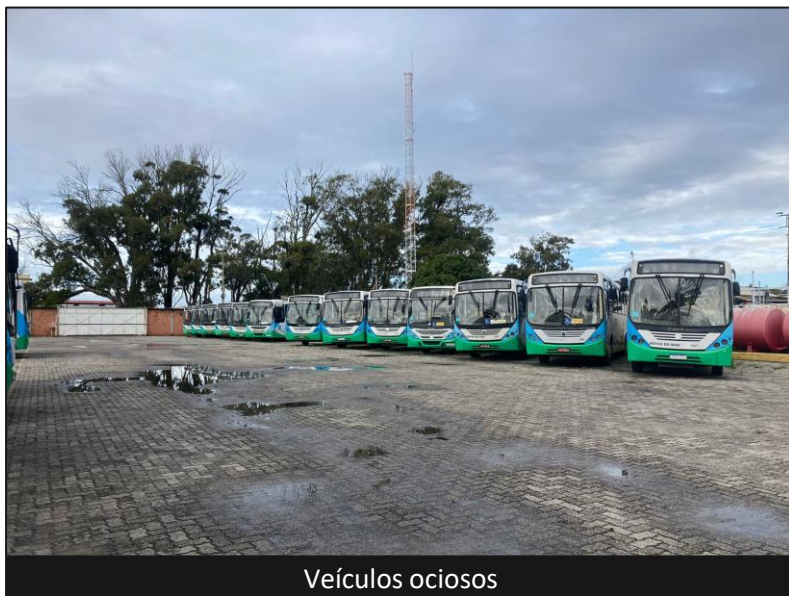
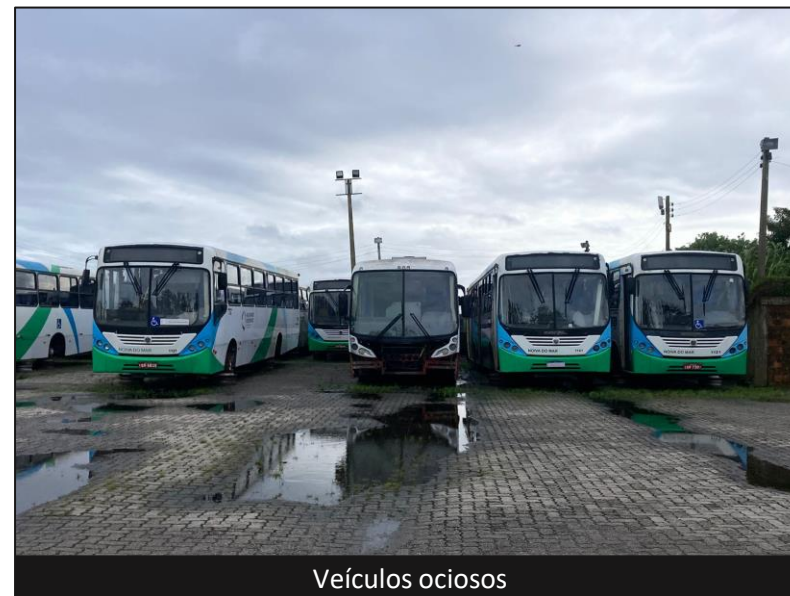
Na oportunidade, verificou-se o estado avançado de degradação dos ônibus, com pneus vazios, marcas de ferrugem e partes faltantes. Havia cerca de 80 veículos no local.

Veículos ociosos

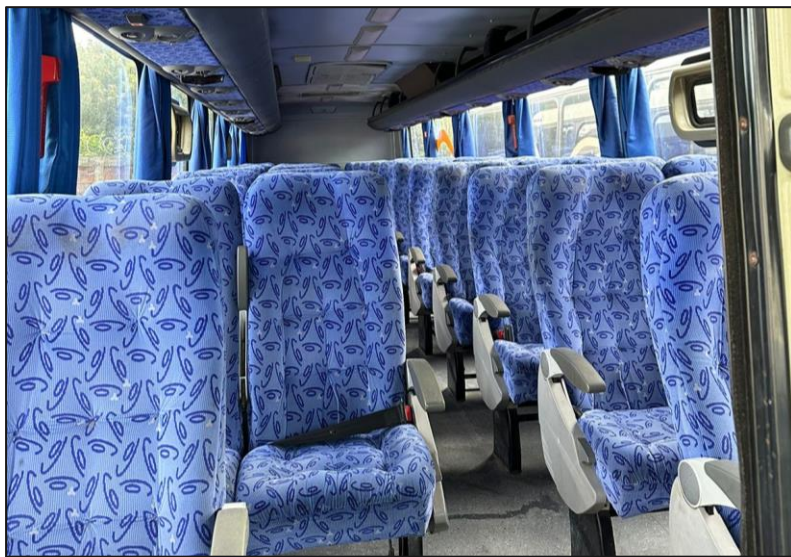
Parte interna de veículos ociosos

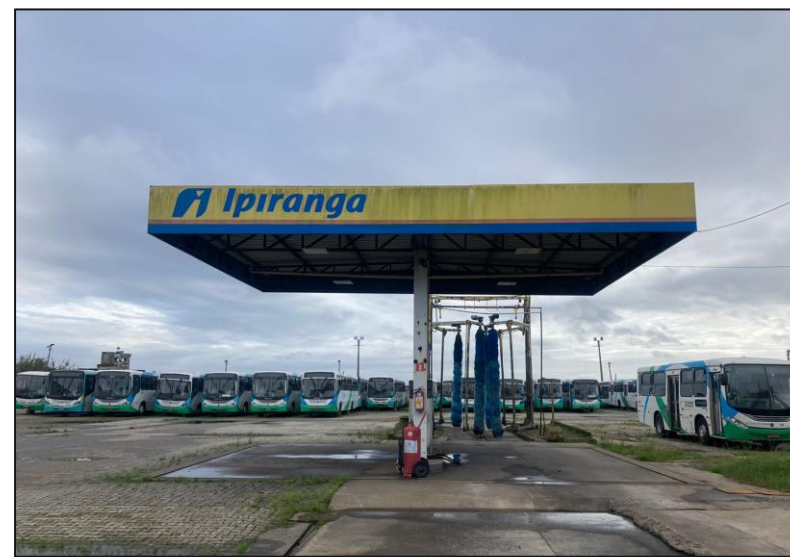
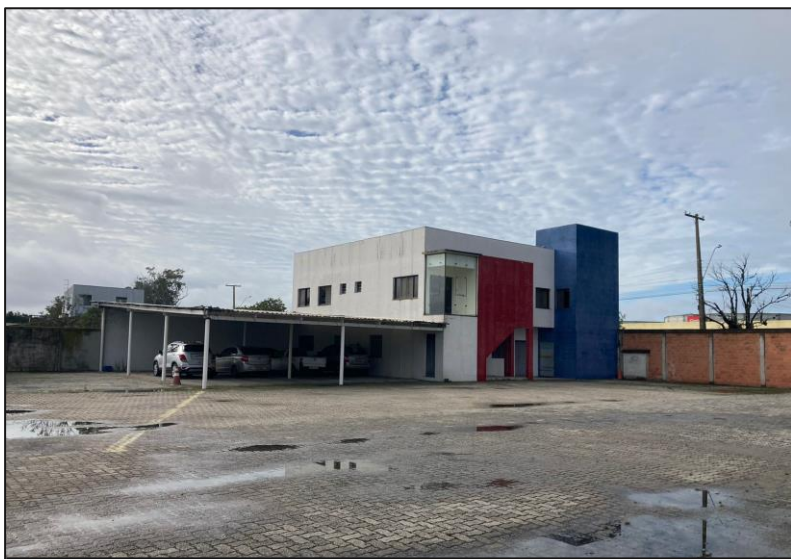
Pátio

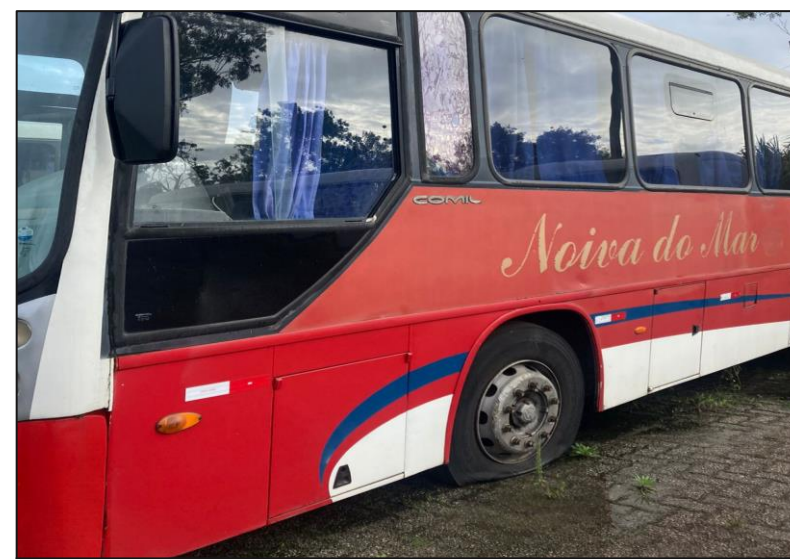
Veículos danificados
